RAPPORT D'ENQUÊTE AÉRONAUTIQUE  
A01P0282

DÉFAILLANCE DE LA ROUE LIBRE

DE L'HÉLICOPTÈRE EUROCOPTER SA315B LAMA C-GXYM  
EXPLOITÉ PAR DWAYNE AIR 2000, LTD.  
SUR LA MONTAGNE SAWTOOTH (COLOMBIE-BRITANNIQUE)  
LE 8 NOVEMBRE 2001

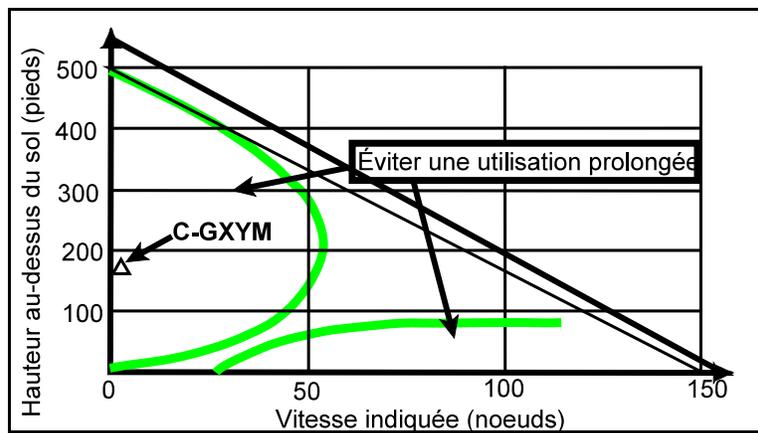
Figure 1 - Courbe vitesse/altitude (Eurocopter)

La section 4 (Performances) du manuel de vol approuvé par Transports Canada renferme une courbe vitesse/altitude qui définit les paramètres de vol en-deçà desquels une utilisation prolongée doit être évitée (Figure 1). L'hélicoptère accidenté faisant du transport répété de charges lourdes à environ 165 pieds au-dessus du sol (agl), et ce, dans des conditions d'altitudes et de vitesse pour lesquelles il n'avait pas été démontré qu'il était possible d'effectuer sans danger un atterrissage d'urgence en cas de perte de puissance du moteur.

4. L'hélicoptère était exploité de façon répétée en vol stationnaire à 165 pieds au-dessus du sol, ce qui le plaçait dans la zone « Éviter une utilisation prolongée » de la courbe vitesse/altitude. Dans cette zone, les chances de réussite d'un atterrissage d'urgence, en cas de perte de puissance du moteur, sont très minces.
